Lente Gábor

# A Palomares-baleset hatvan év távlatából

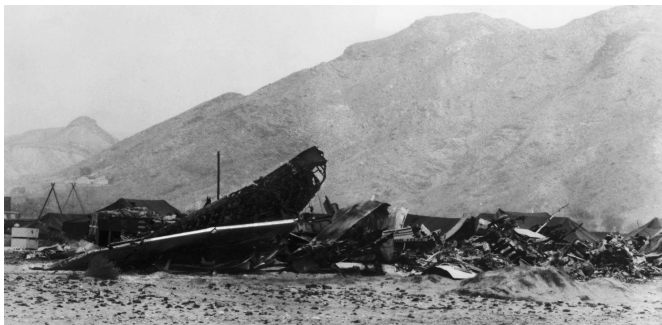
Az egyik repülőgép roncsai

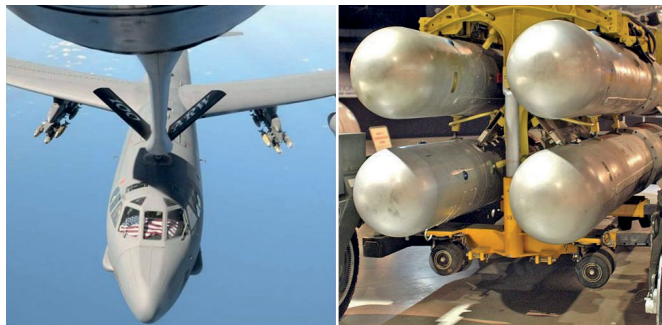
Légi utántöltés és B28FI Mod 2 Y1 hidrogénbombák

A balesetben érintett négy B28FI Mod 2 Y1 típusú termonukleáris töltetben az első fokozat plutóniumalapú atombomba volt, amelyben a hasadóanyag számára a kritikus körülményeket nagyon pontosan egyidejű kémiai robbanások hozzák létre. Bár nukleáris robbanás nem következett be, a négyből két, szárazföldre zuhanó bombában az első, hagyományos kémiai robbanás megtörtént. A bombák szerkezete szétesett, és apró, plutónium-tartalmú (kémiai szempontból nagyrészt  $\text{PuO}_2$ ) részecskék szóródtak szét a környezetben mintegy két és fél négyzetkilométernyi területen: lakóházak közelében, paradicsomföldeken és erdőkben. A másik két bomba ejtőernyője rendben kinyílt és sértetlenül érték el a felszínt: az egyik a szárazföldön, a másik a nyílt tengeren.

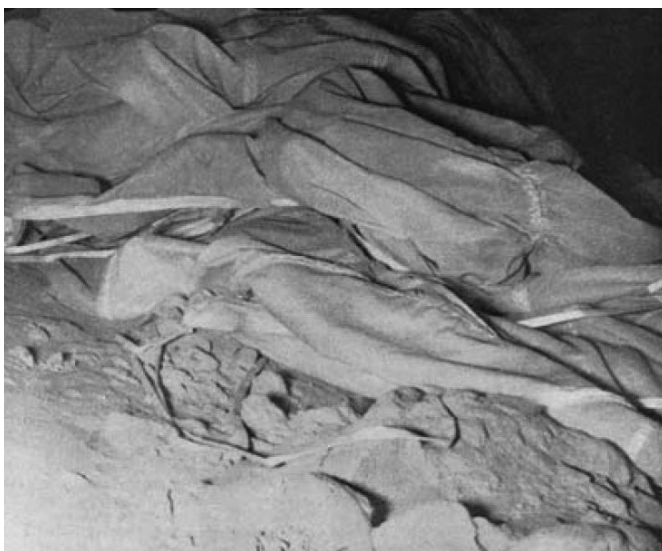
Hidrogénbomba a tengerfenéken ejtőernyő-borítással

A haditengerészet hatalmas erőket, mintegy 25 hadihajót és 3000 katonát, köztük 150 búvárt mozgósított a keresésre. Először március 17-én sikerült megtalálni a bombát egy addig ismeretlen víz alatti kanyonban, mintegy 800 méterrel a felszín alatt. A kiemelési kísérlet sikertelen maradt, ezért újra kellett indítani a keresést. Április 2-án 900 méter körüli mélységben bukkantak ismét a bombára. Öt nappal később egy távvezérelt torpedóvontató az ejtőernyő kötélzetébe akadva 30 méteres, sekély vízbe húzta az eszközt, ahol már a búvárok emelőköteleket tudtak rögzíteni rá.
